## ■石神遺跡(明日香村飛鳥)—迎賓館—

## ■飛鳥水落遺跡(明日香村飛鳥)—漏刻—

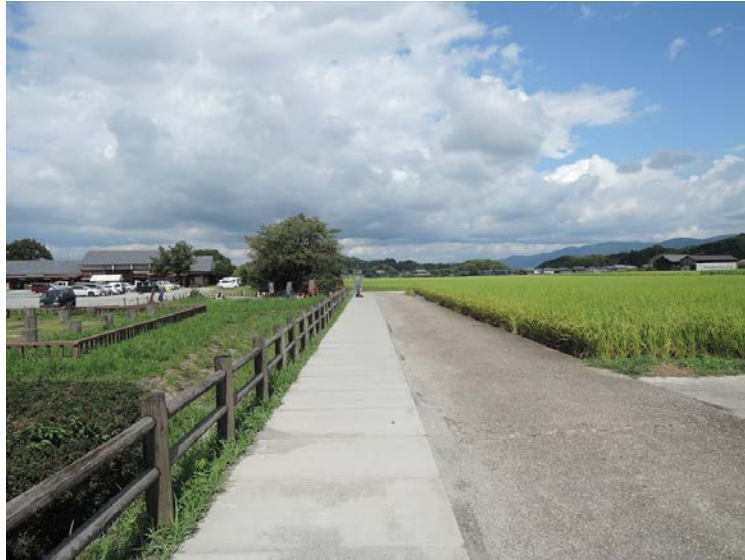
水落遺跡とは東西大垣によって区切られるが、その北に広がるのが石神遺跡である。明治 35・36 年にはここから噴水石造物である須弥山石と石人像が掘り出されている。遺跡は大きく A～C 期の 3 時期に区分されるが、A 期が斉明朝、B 期が天武朝、C 期が藤原京期で、A 期が最も建物のまとまりがある。遺跡は南限を水落遺跡との間の大垣で区切れ、ここから 180m 北で北限の大垣がある。遺跡の内は大きく東西ふたつのまとまりのある区画に分かれており、西区画は廊状建物で囲まれた遺跡の中心区画で南北 110m、東西 70m である。この中へは水落遺跡から銅管・木樋が延びてきている。一方、東区画はやや小ぶりで、南北 50m、東西 25m、やはり廊状建物で囲まれている。中には石組方形池もある。遺跡からは新羅土器や東国産の黒色土器なども出土しており、建物の配置や噴水石造物の存在、文献史料との対比から迎賓館的な施設と推定されている。
