県指定・前田家

〈県指定〉昭和 50 年 7 月 17 日

〈所在地〉上岡本町 1 丁目 590 番地 飛騨民俗村構内
(旧所在地 吉城郡上宝村神坂(かんざか))

〈時代〉明治 32 年(1899)

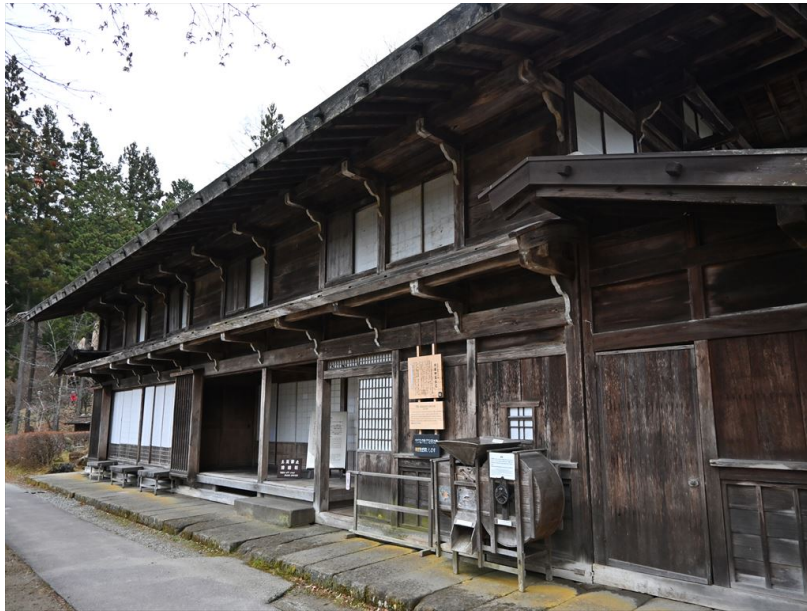
主屋(1 棟)桁行 19.5m、梁間 11.8m、切妻造、板葺、2 階建、西面下屋付属、東北面庇付属、板葺

前田家は、上宝村で 1、2 を争う豪農であり、構えが大きく意匠も形態も優れている。建物は、栃尾温泉の東、穂高連峰の西山麓に抱かれた蒲田川沿いの神坂にあった。明治 32 年、高山の大工によって建てられたもので、人も馬も、1 つの入口から出入りする特殊な形をしている。

外観は、町家風に小庇をつけ、1・2 階ともセガイ造りとし持送りで支える。角柄窓があるのも、農家としては珍しい。大きな庇屋根は、片流の上部を折り曲げた招き屋根となる。正面の犬走りは、長大な石を旧所在地からわざわざ持ち込んで敷き並べている。

内部は、入口「ドウジ」に入ると正面に「マヤ」がある。左手には「エン」があつて、「オエ」、「六ツデイ」に通ずる。右手は、便所、水屋、「ニワ(ダイドコ)」へと通じている。「六ツデイ」は、戸を全部はずすと 42 畳として使える広い部屋となる。「六ツデイ」のうち奥の 2 間は、「オクノデイ」、「ブツマ」で、床の間と仏壇があり、間仕切りの鴨居上には、特徴的な箴(おさ)欄(らん)間(ま)が立てられる。

2 階へは「ニワ」から階段で上がり、2 階は間仕切りがなく、養蚕ができるようになっている。天井は、中央のオエが簀子(すのこ)天井、座敷部が棹縁天井、他は根太天井である。
